## PREFEITURA MUNICIPAL DE CATANDUVAS

PROJETO DE REFORMA TERMINAL RODOVIÁRIO

Local da Obra:  
RUA VENCESLAU BRAS - CENTRO - CATANDUVAS

Conteúdo:  
PLANTA BAIXA - DETALHES CONSTRUTIVOS

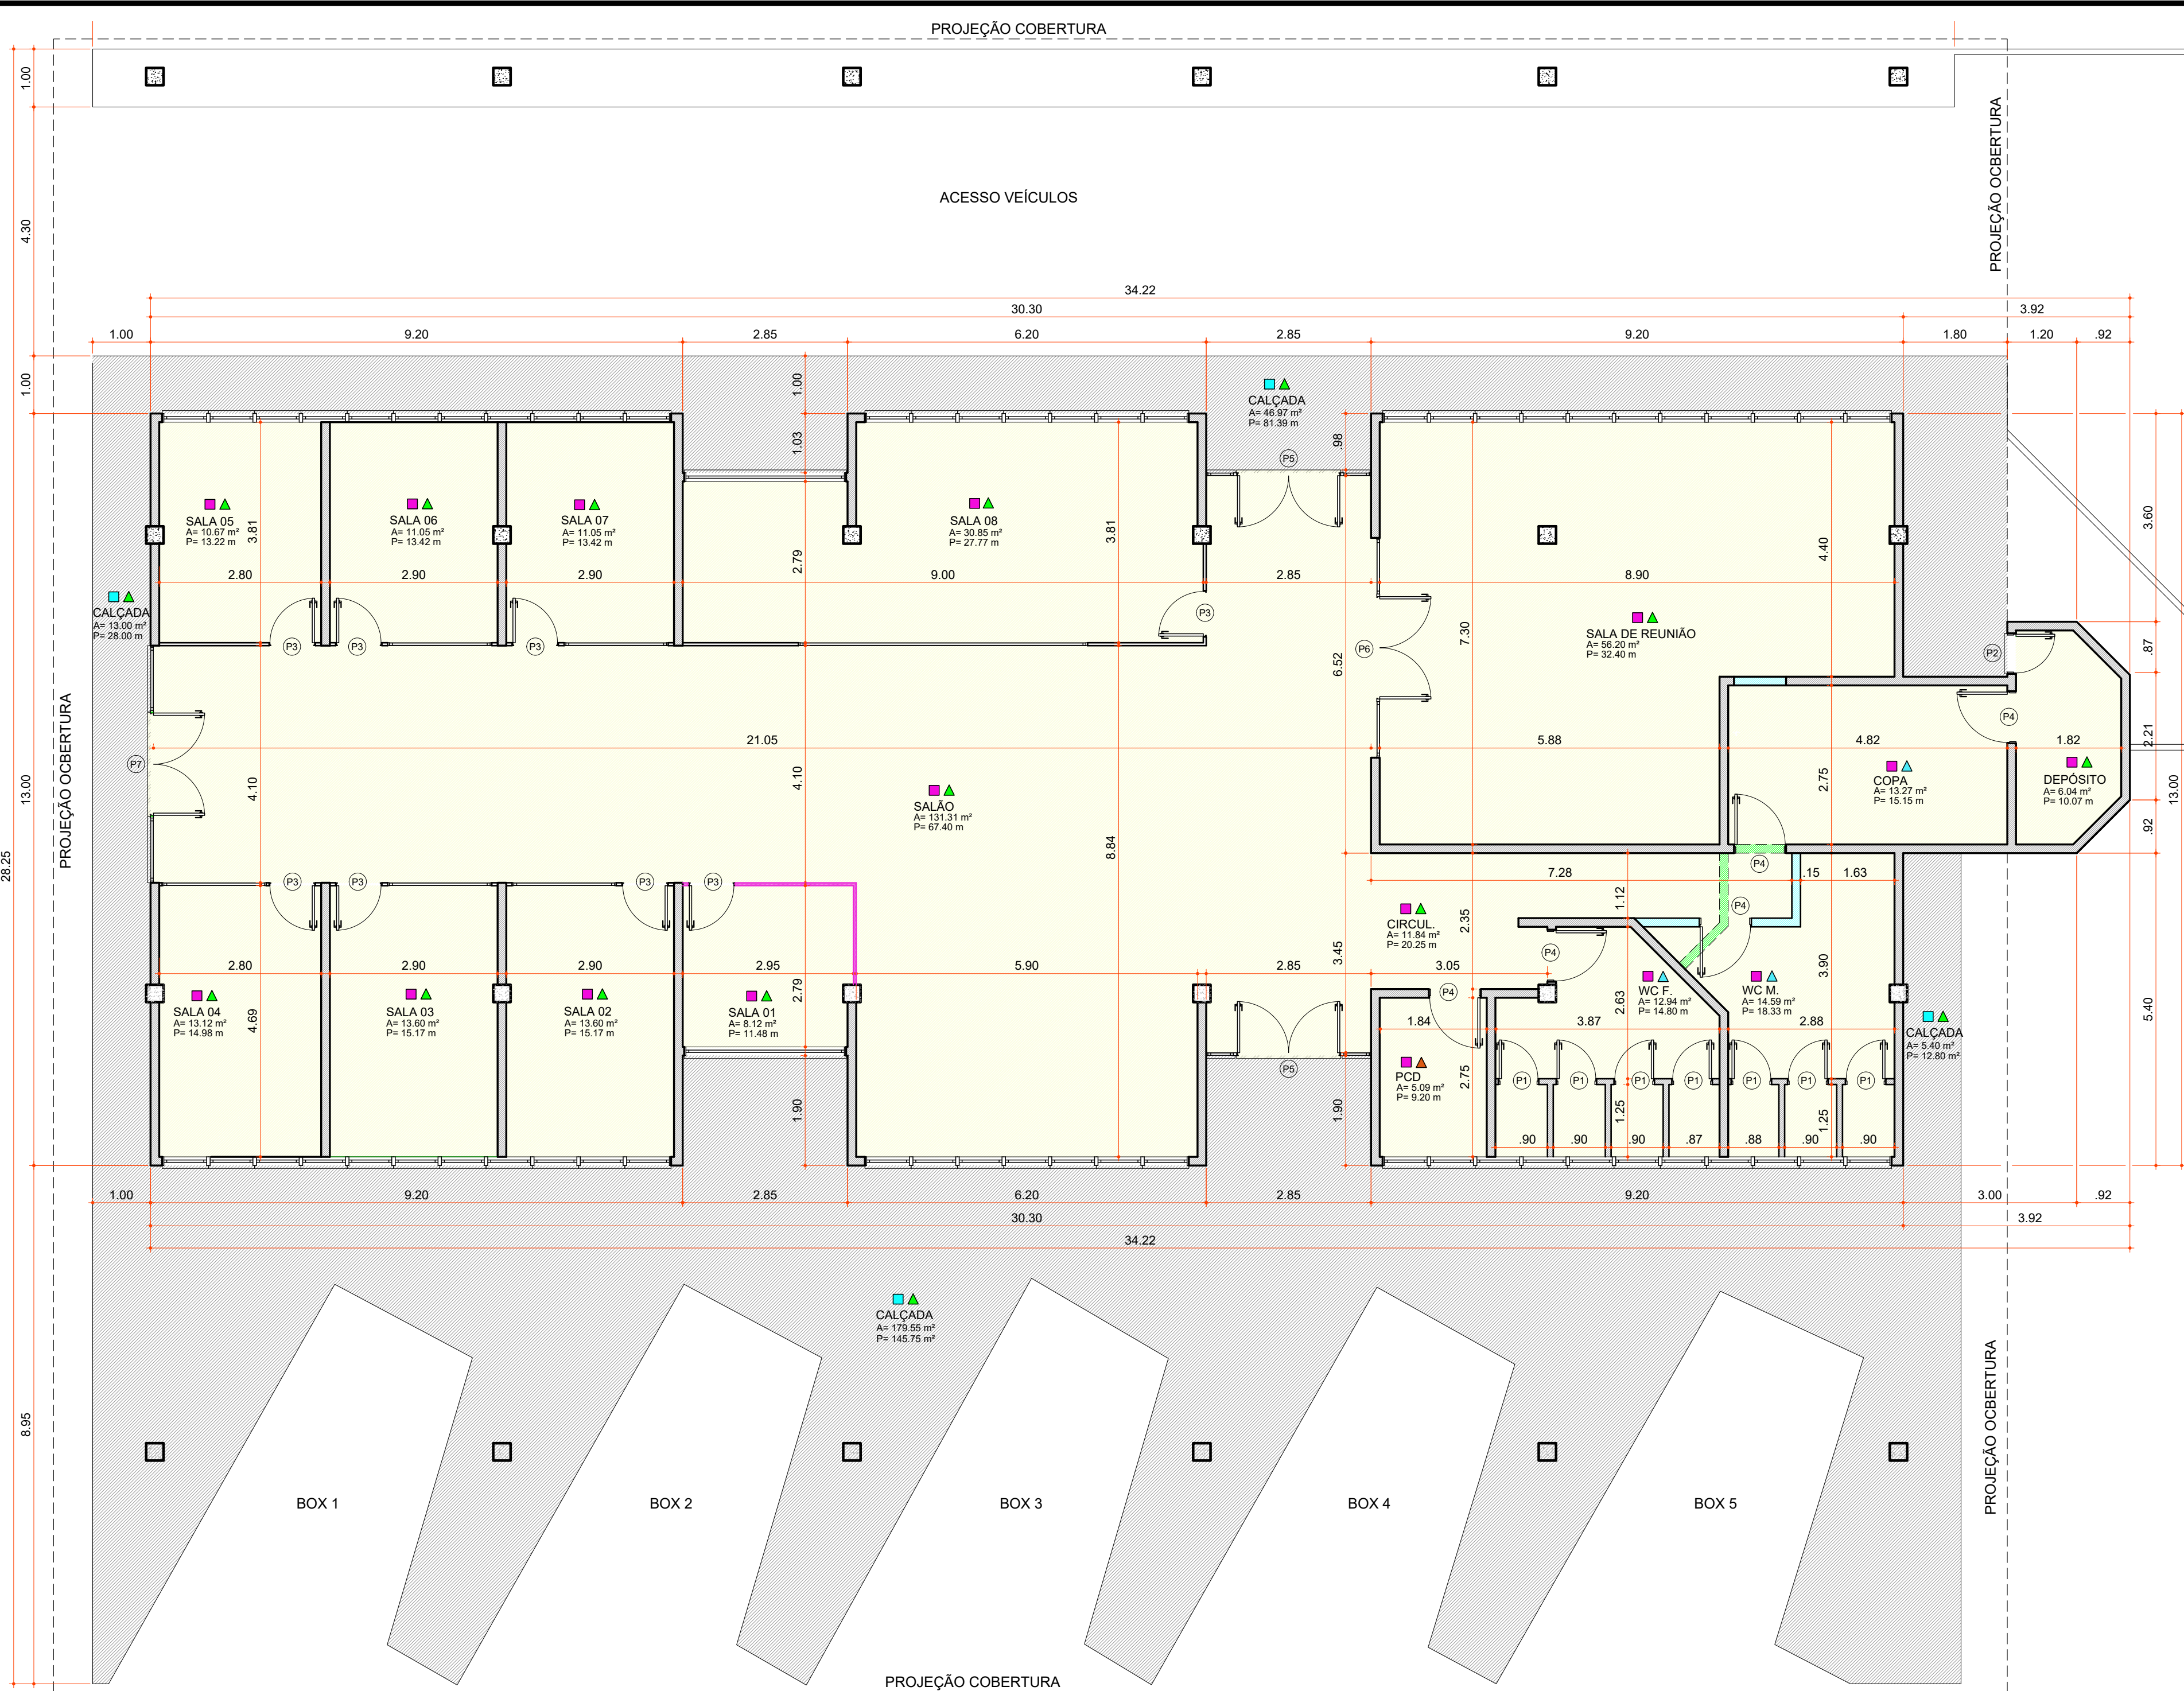
## PLANTA BAIXA LAYOUT

- PISO
- RECUPERAÇÃO DO PISO GRANITINA
- LIXAR E PINTAR PISO EXISTENTE
- PAREDE
- SUBSTITUIÇÃO REVESTIMENTO PAREDE ATÉ AO TETO
- PAREDES C/ PINTURA ACRÍLICA LAVÁVEL E ANTIMOFO
- \* DEVERÁ SER FEITO REPAROS NAS PAREDES QUE POSSUEM FUIOS.
- LEGENDA
- PAREDES DE ALVENARIA À DEMOLIR
- PAREDES DE ALVENARIA À EXECUTAR
- PAREDE DE GESSO ACARTONADO IMPERMEÁVEL À EXECUTAR
- PAREDE DE DIVISÓRIA LEVE À EXECUTAR

Área 390,35 m²  
Escala 1:75

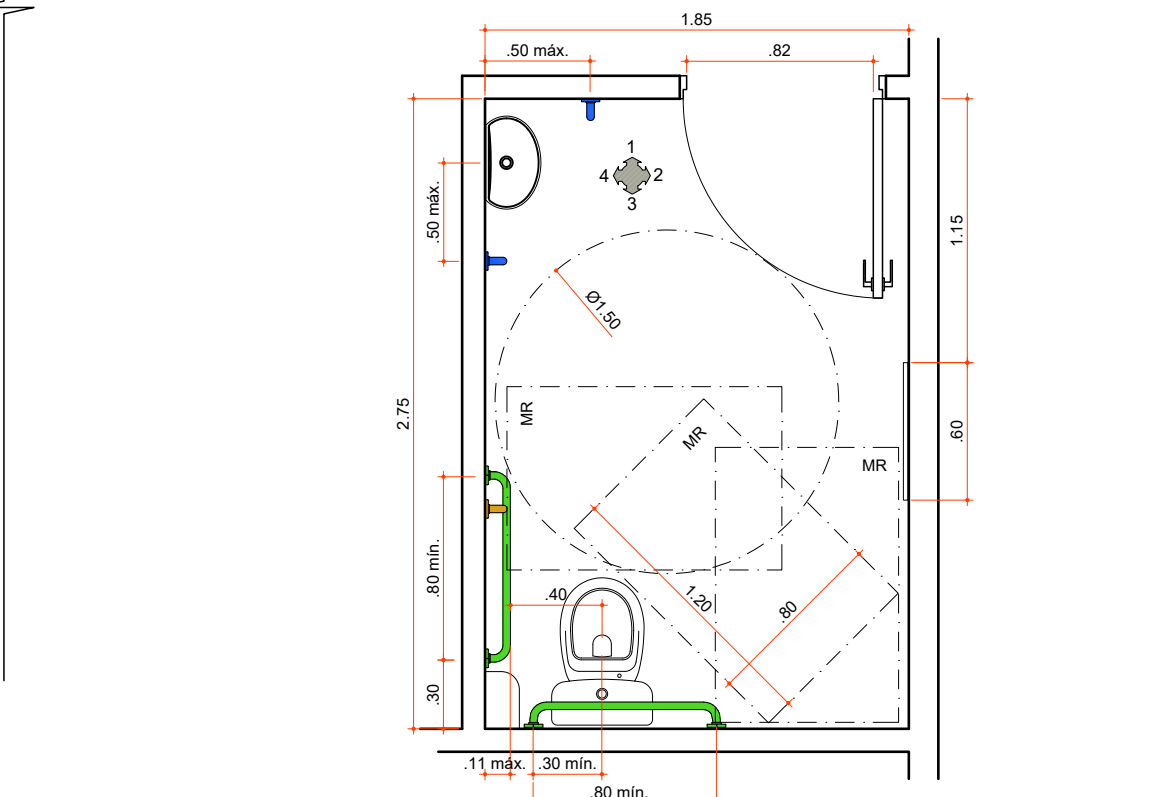
## DET. BANHEIROS PCD

Escala 1:33
